# PLAN XERAL DE ORDENACIÓN MUNICIPAL DE VIGO

## CATALOGO DE BENS CULTURAIS

**A\_017****F 01****PLANO**

**Edificio da Conserveira Cerqueira**

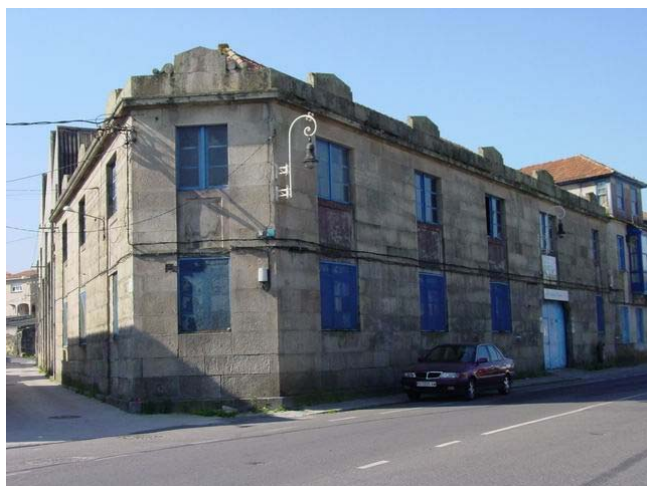
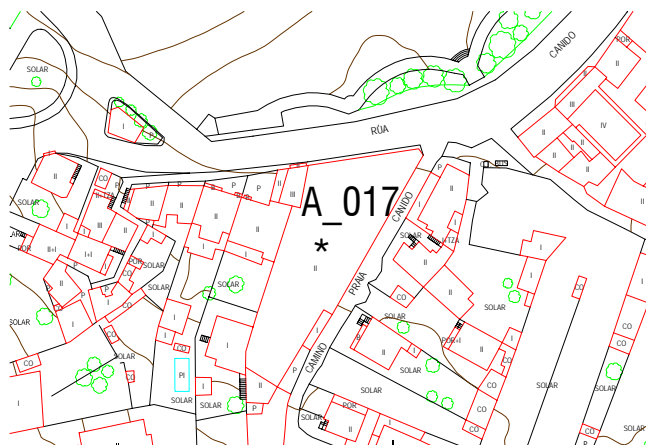
Edificio de dúas alturas (B+I) construído en pedra que ocupa unha privilexiada ubiación a carón da praia de Canido. O inmoble levántase nun soar de planta poligonal dunha notable extensión, mais unicamente a súa fachada recolle un grande interese arquitectónico pola súa tipoloxía, datable na primeira metade do século XX. O seu frontis aparece dividido en rúas verticais que alternan grandes ocas de iluminación con entrepanos graníticos. Uns e outros aparecen ordenados de maneira vertical, isódoma e equidistante, aparecendo rematados en altura por un petril de coroa opaco e desornamentado, pautado por edículos de remate triangular que sobresaen en altura a xeito de ameas.

No ángulo da edificación que delimita o acceso a unha rúa estreita, o arquitecto diseña un chafrán que se resolve seguindo o mesmo patrón utilizado no resto da fachada. No ángulo oposto sitúase un edificio de tres alturas (B+II) que acolle as oficinas da planta e unha vivenda.

Sobre o portalón de acceso sitúase un pano cerámico que acolle unha escea mariñeira.

**SUFICIENTE**

Restauración ou reparación dos elementos deteriorados
